*Пожар высотного дома в Красноярске открыл страховщикам новую реальность в противопожарном страховании недвижимости.*

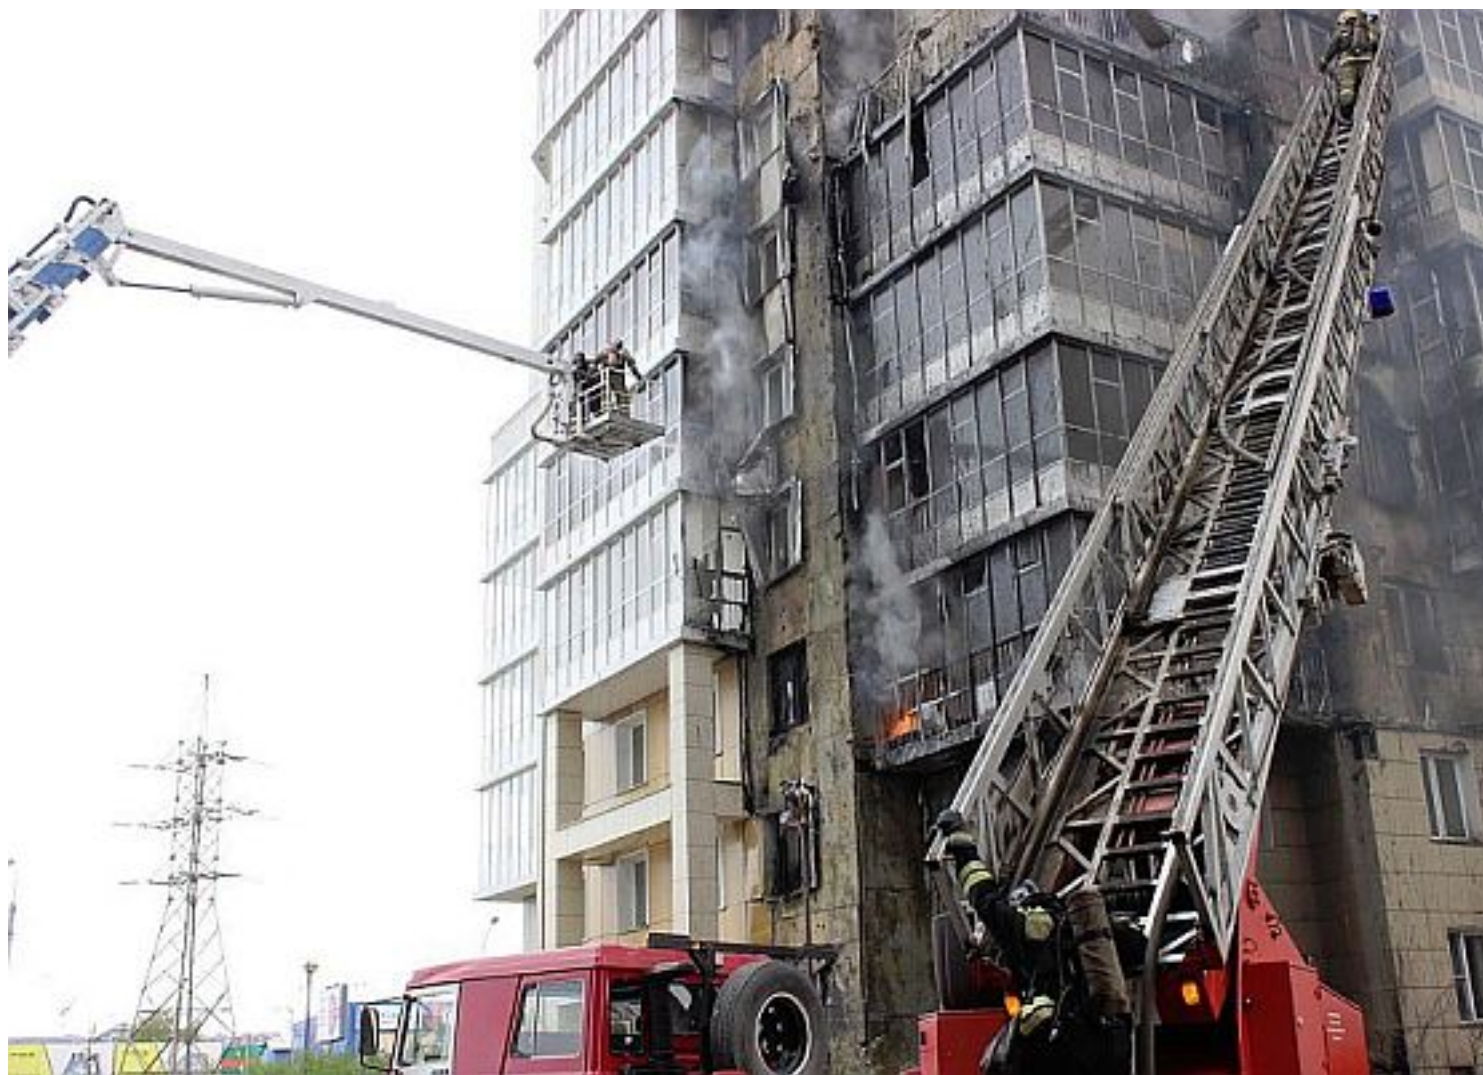
Суть в том, что пожар высотки показал катастрофическую аккумуляцию пожарных рисков – пожар начался в одной квартире и практически мгновенно распространился на всю стену дома и охватил множество квартир (см. фото 1).

**Фото 1. Пожар в красноярской высотке, 22.09.2014**

По мнению эксперта по урегулированию убытков Юрия Малахова, столь стремительное распространение пожара стало следствием конструктивного исполнения внешних стен здания высоты. «В настоящее время широкое применение получило покрытие внешней стены в виде сэндвича, состоящего из внутреннего утеплителя типа «Теплекс» и пластиковой внешней пластины, – поясняет г-н Малахов. – При этом пакеты утеплителя формируют сплошную стену, тогда как внешние пластины не составляют сплошную стену покрытия. Применяются и другие типы покрытия стены с целью утепления внутренних помещений, но главная опасность заключается в том, что теплозащитный слой внешней стены – сплошной. Хотя, по идее, он должен иметь противопожарное разделение, наряду с противопожарной пропиткой утеплительных пакетов».

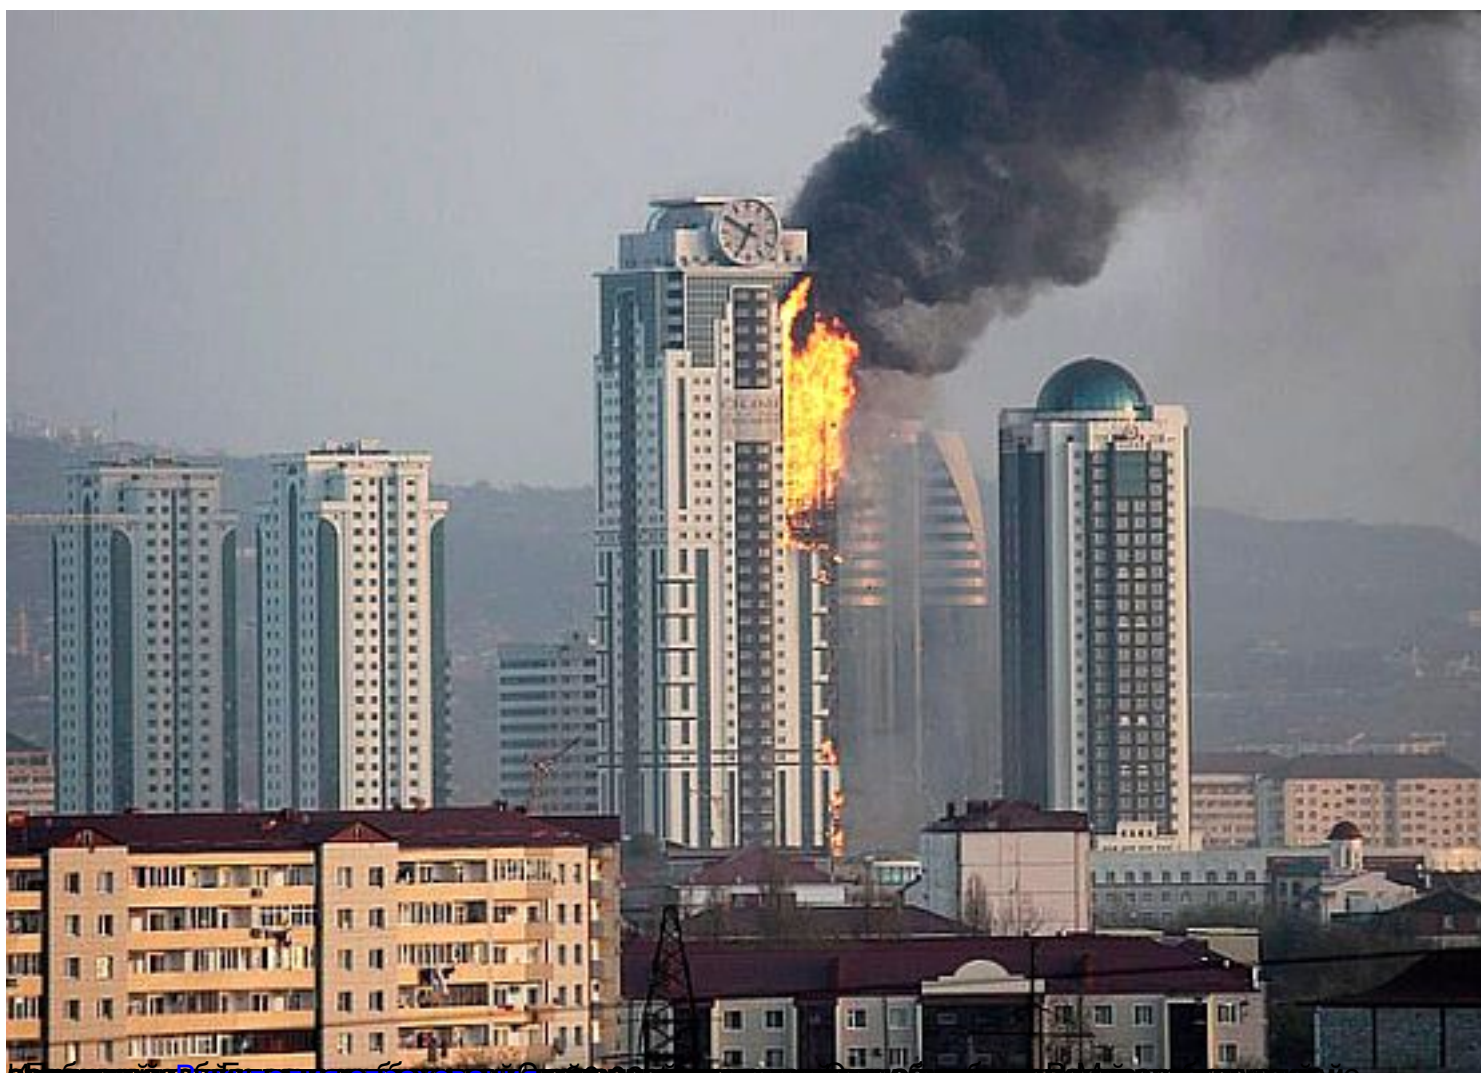
Фото 3. Пожар в Грозном-Сити, 03.04.2013

Масштабы проблемы в полной мере, наряду с недавним пожаром в Красноярске, раскрывают еще два события: пожар в башне «Федерация» в 2012 году и пожар в «Грозном Сити» в 2013 году (см. фото 2 и 3).
